平成 13 年度 自主研究事業

【水田汎用化・排水強化対策】

麦・大豆等本作化に伴う輪換畑における地下かんがい試験

報 告 書

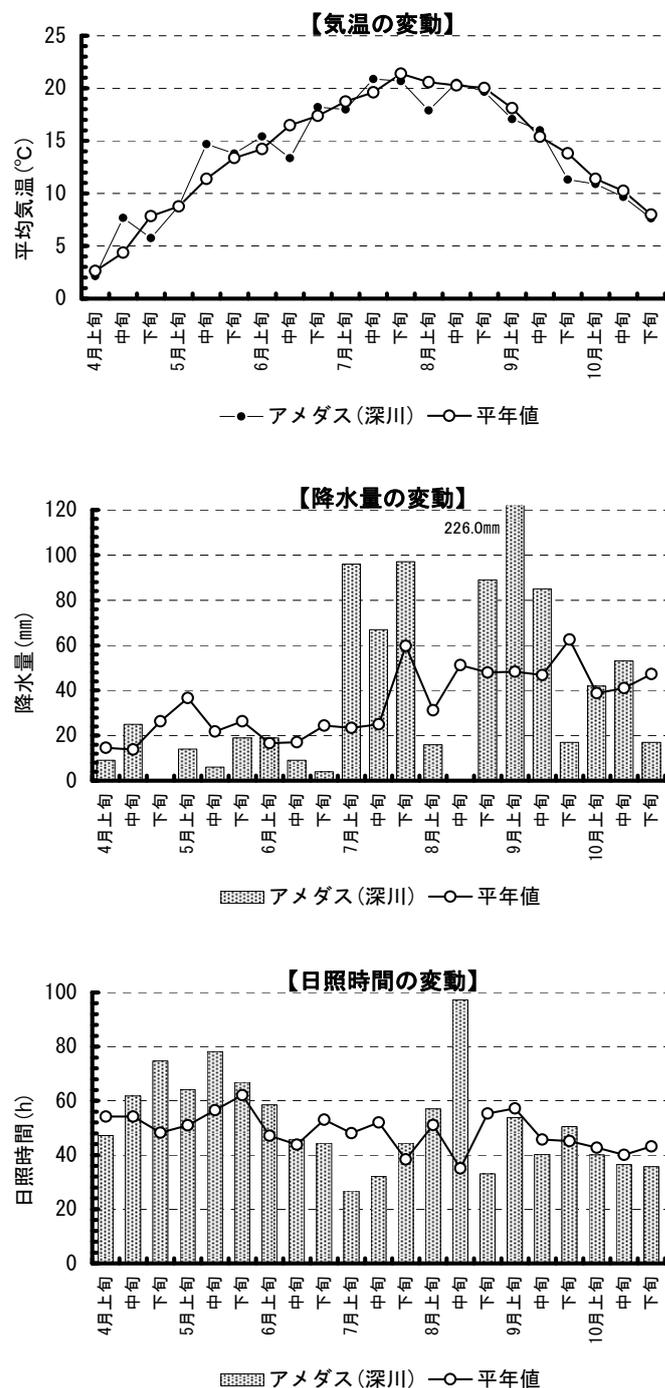
図-3 旬別の気象変動

平年値を上回った期間は、4月中旬、5月中旬から6月上旬、6月下旬、7月中旬、9月中旬となり、特に5月中旬では平年値を3.3℃上回った。一方、その他の期間は平年並みから平年を下回って推移し、特に6月中旬には3.2℃、8月上旬には2.7℃、それぞれ平年値を大きく下回った。

平年値を上回った期間は、4月中旬、7月上旬～下旬、8月下旬～9月中旬、10月上旬～中旬となり、特に9月上旬では226mmの多雨となった。一方、その他の期間は平年値を下回って推移し、特に4月上旬・下旬、5月中旬、6月中旬～下旬、8月中旬では10mm以下の寡雨となった。

平年値を上回った期間は、4月中旬～6月中旬、7月下旬～8月中旬、9月下旬となり、特に8月中旬では97.3時間の多照となった。一方、その他の期間では平年値を下回って推移し、特に7月上旬には21.3時間、8月下旬には22.2時間、それぞれ平年値を大きく下回った。

全般的にみると、6月下旬までは高温・寡雨・多照傾向を示し、その後は低温・多雨・寡照傾向となり、生育期間の前期と後期で対照的な気象経過となった。

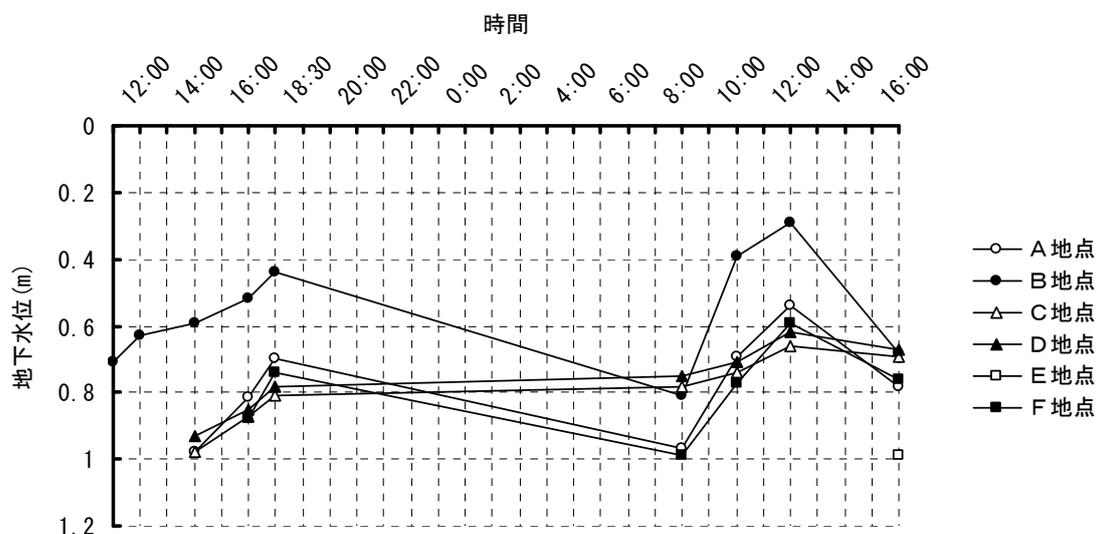
図-5 予備給水試験時の地下水位の変動

地下かんがいによる給水で、地下水位が上昇することを確認した。また、給水に際し、パイプラインからの圧力水を仕切弁で操作するための目安を把握した。

予備試験結果から、地下かんがいによる水位上昇が期待でき、作土層内への水分供給が可能であると判断し、試験ほ場として設定することとした。

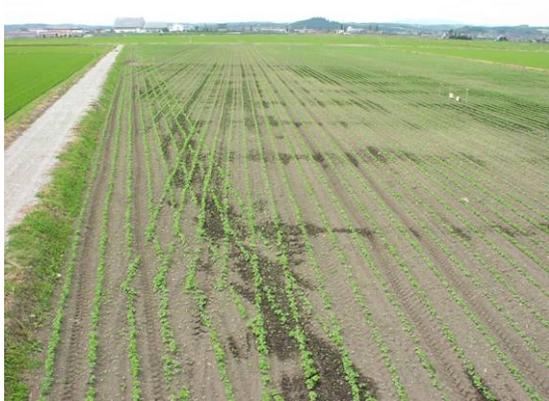
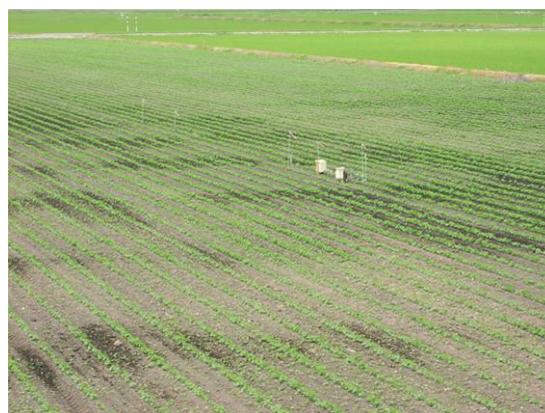
6/21 時点では、H 地点を除く各地点の地下水位は深さ 60 cm 以内となり、6/22 時点では暗渠直上部周辺が黒く筋状になっており、表層部まで水分供給されている状況が目視できた（写真-6～7 参照）。

写真-6 給水時のほ場状況① (6/22)

写真-7 給水時のほ場状況① (6/22)

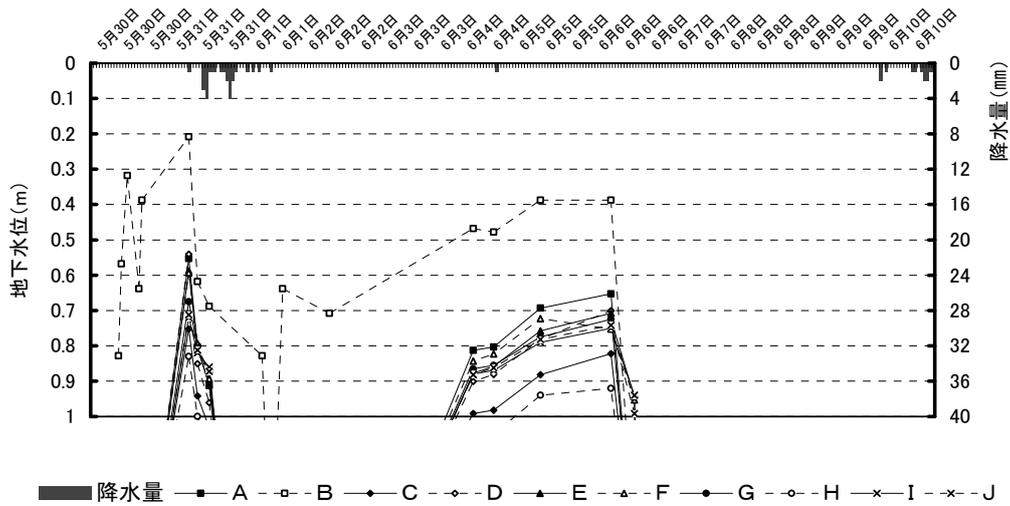
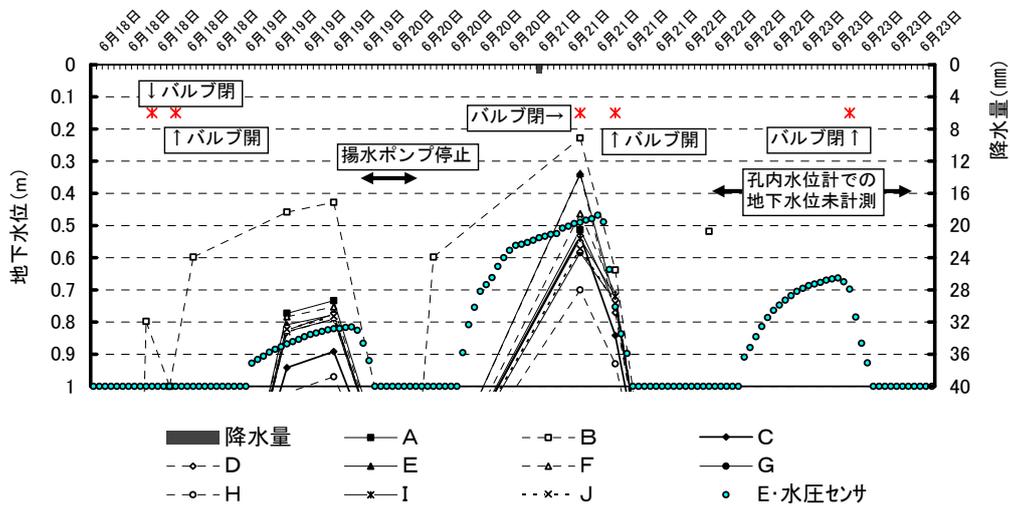
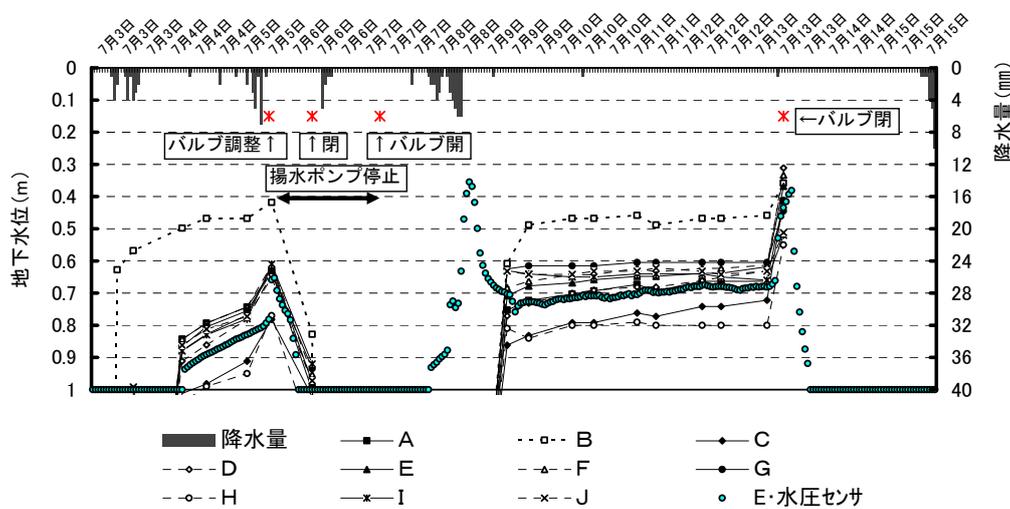
図-6 給水試験時の地下水水位の変動

■ 降水量 —■— A —□— B —●— C —○— D —▲— E —△— F —●— G —○— H —×— I —×— J
 ※5/30(9:30)給水開始→5/31揚水ポンプ停止により給水停止→6/1揚水ポンプ復旧(13:50)
 →6/6(9:00)防除作業に備え給水停止

■ 降水量 —■— A —□— B —●— C —○— D —▲— E —△— F —●— G —○— H —×— I —×— J
 ● E・水圧センサ
 ※6/18(14:00)給水開始→6/21(10:30)ポンプ停止により給水停止確認・バルブ閉
 →6/21(16:30)ポンプ始動により給水再開
 →6/23水位調整柵の浮上により給水停止→6/27水位調整柵を再設置したが防除作業に備え給水停止

■ 降水量 —■— A —□— B —●— C —○— D —▲— E —△— F —●— G —○— H —×— I —×— J
 ● E・水圧センサ
 ※7/2(14:10)給水開始→7/6(9:30)ポンプ停止により給水停止確認・バルブ閉
 →7/7(10:00)ポンプ始動により給水再開→7/13(15:30)防除作業に備え給水停止

B地点の水位は深さ40～60cmの範囲で比較的安定し、その他の地点の地下水位も深さ70～90cmまで上昇した。

7/5時点の地下水位は、B地点で深さ40cm、C・H地点で深さ80cm、その他の地点で深さ60~65cmまで上昇した。給水復帰後の7/9以降は、B地点で深さ45cm程度、C・H地点で深さ70~80cm、その他の地点で深さ60~70cmまで上昇し、7/13の給水停止直前には、ほとんどの地点が深さ30~50cmまで達していた。

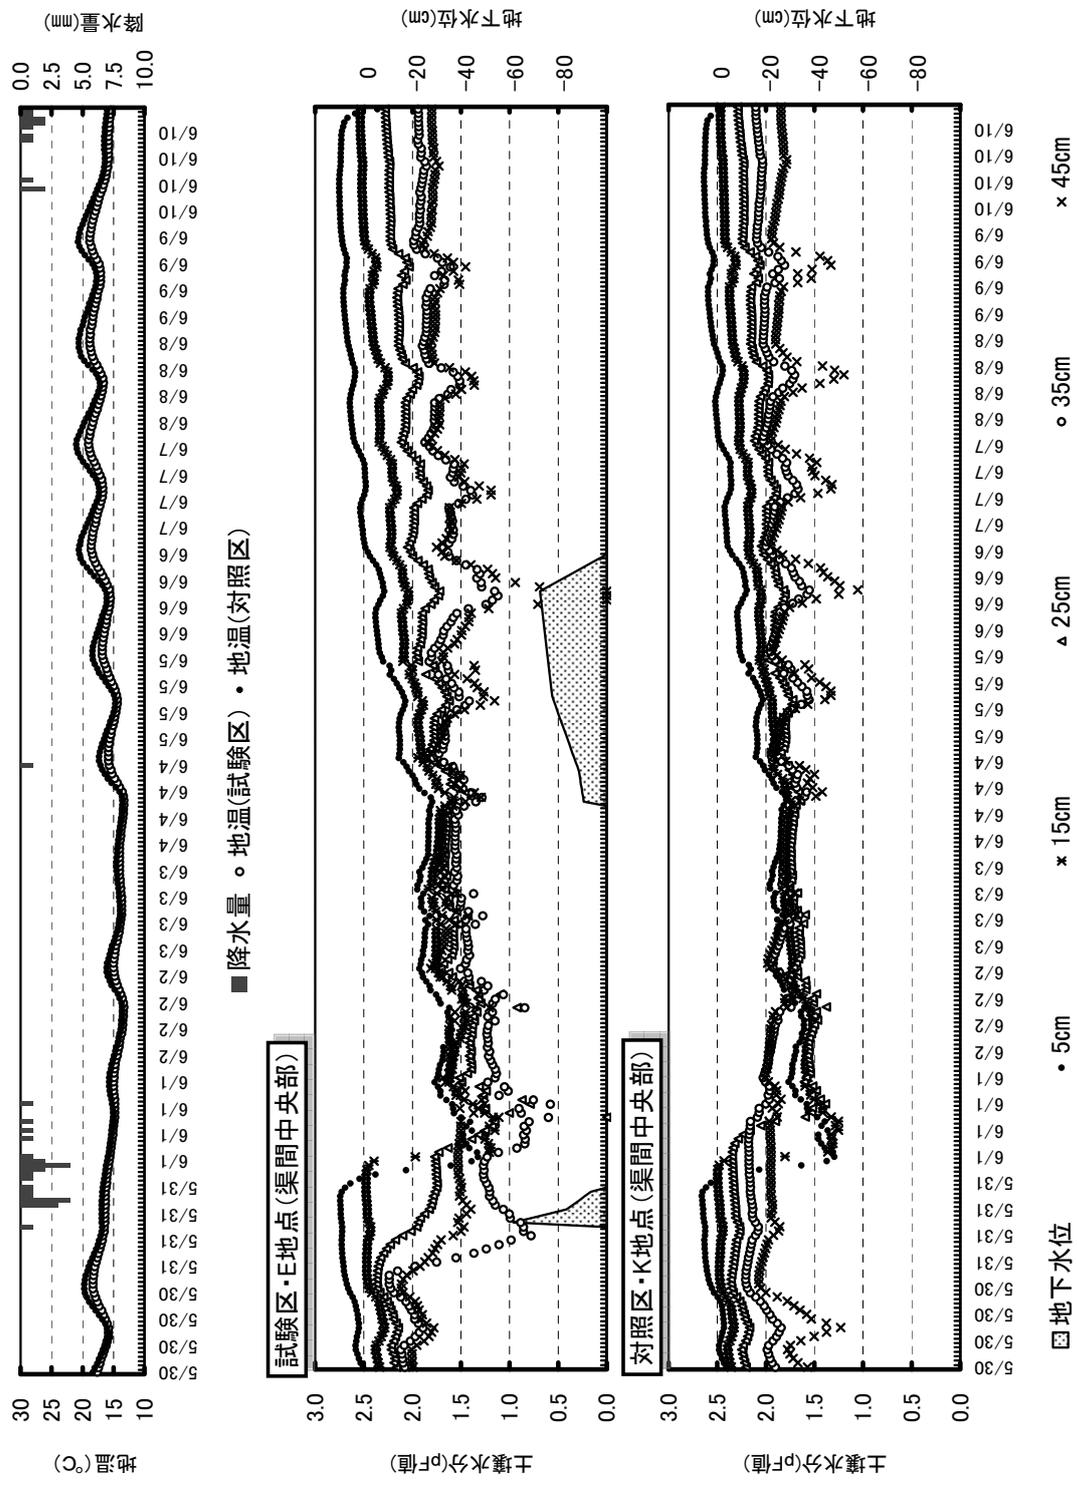
図-7 第1回給水時于一夕 期間:5月30日~6月10日

E地点の地下水位と土壌水分（pF値）の関係をみると、5/31時点で25cm以深のpF値に低下がみられている。このことから、地下水位の上昇に比べ、pF値の反応速度が早いことがわかり、暗渠直上部からの横浸透が想定される。その後は、地下水位の上昇もみられ、pF値はさらに低下し、深さ25cmでpF2.0を下回った。一方、対照区のK地点では各層ともpF2.0～2.4程度の範囲で推移しており、pF値の違いは明確となった。

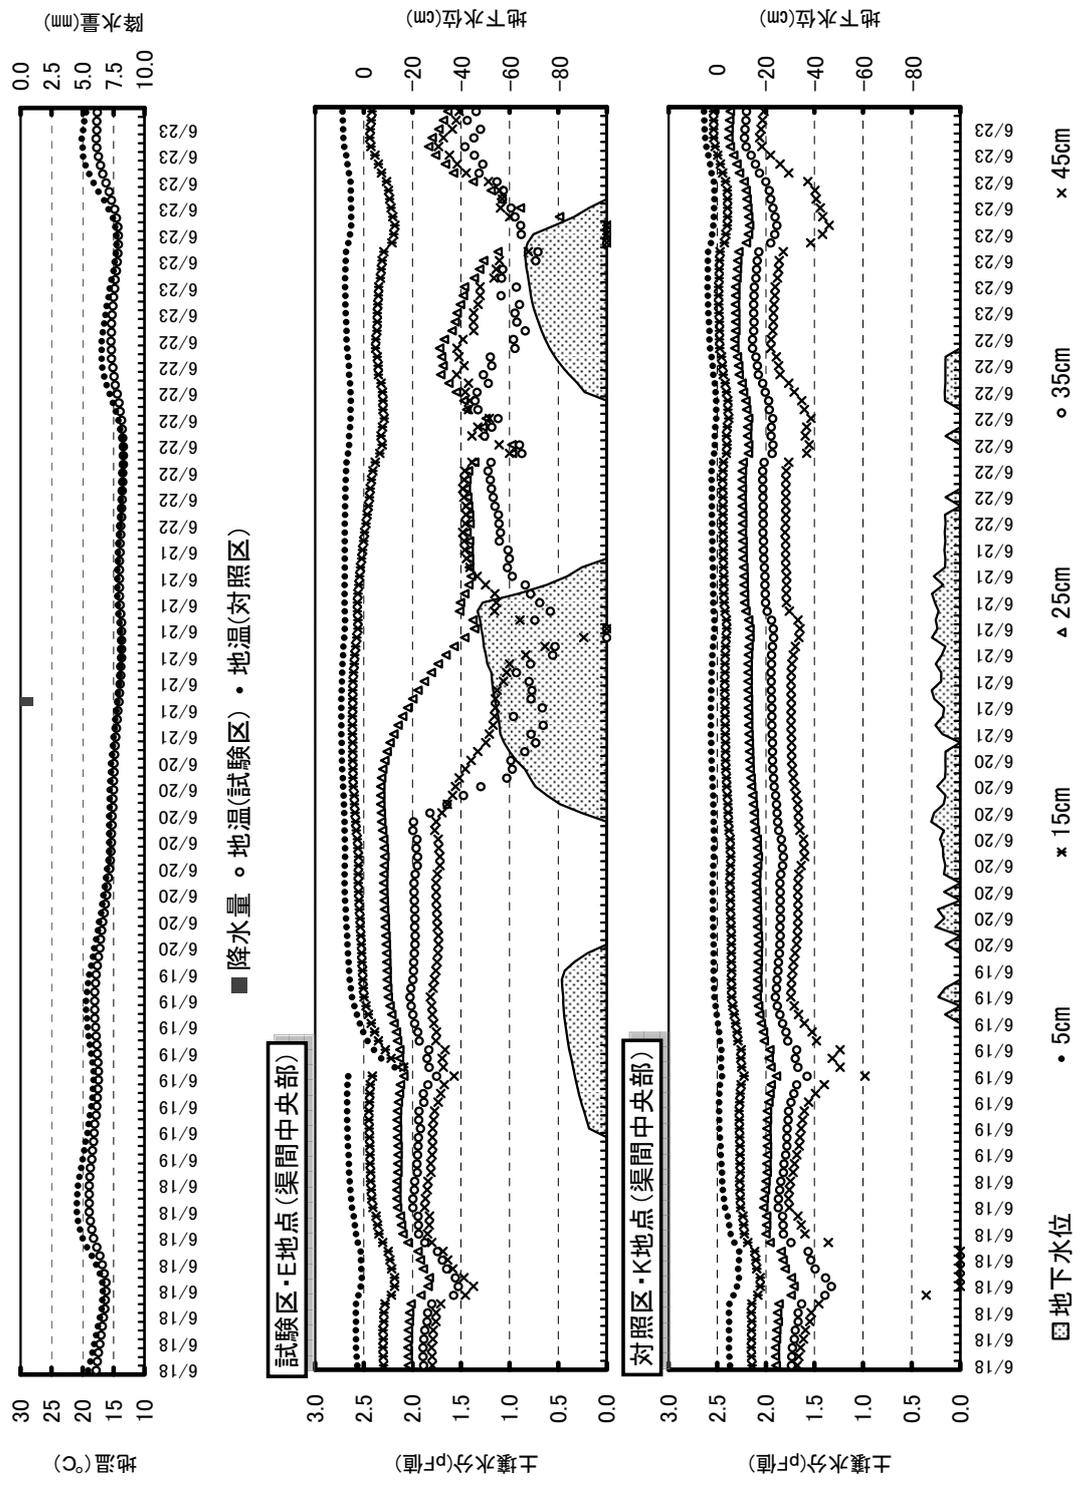
図-8 第2回給水時于一夕 期間:6月18日~6月23日

E 地点の地下水位と土壌水分（pF 値）の関係を見ると、6/20 の給水再開後の地下水位上昇に伴い、深さ 25～45 cm の pF 値は低下し、6/21 には pF1.5 を下回る湿潤状態にあった。6/21 時点では、地下水位は深さ 50 cm まで上昇し、深さ 15 cm の pF 値も徐々に低下した。

その後も、6/25 まで深さ 25 cm 以深の pF 値は pF2.0 を下回り、深さ 15 cm の pF 値は pF2.5 を下回り、それぞれ推移した。

一方、対照区の pF 値は干天状況下で乾燥傾向を示し、6/23 時点では各層とも pF2.0 を上回り、深さ 5 cm では pF2.6 に達していた。

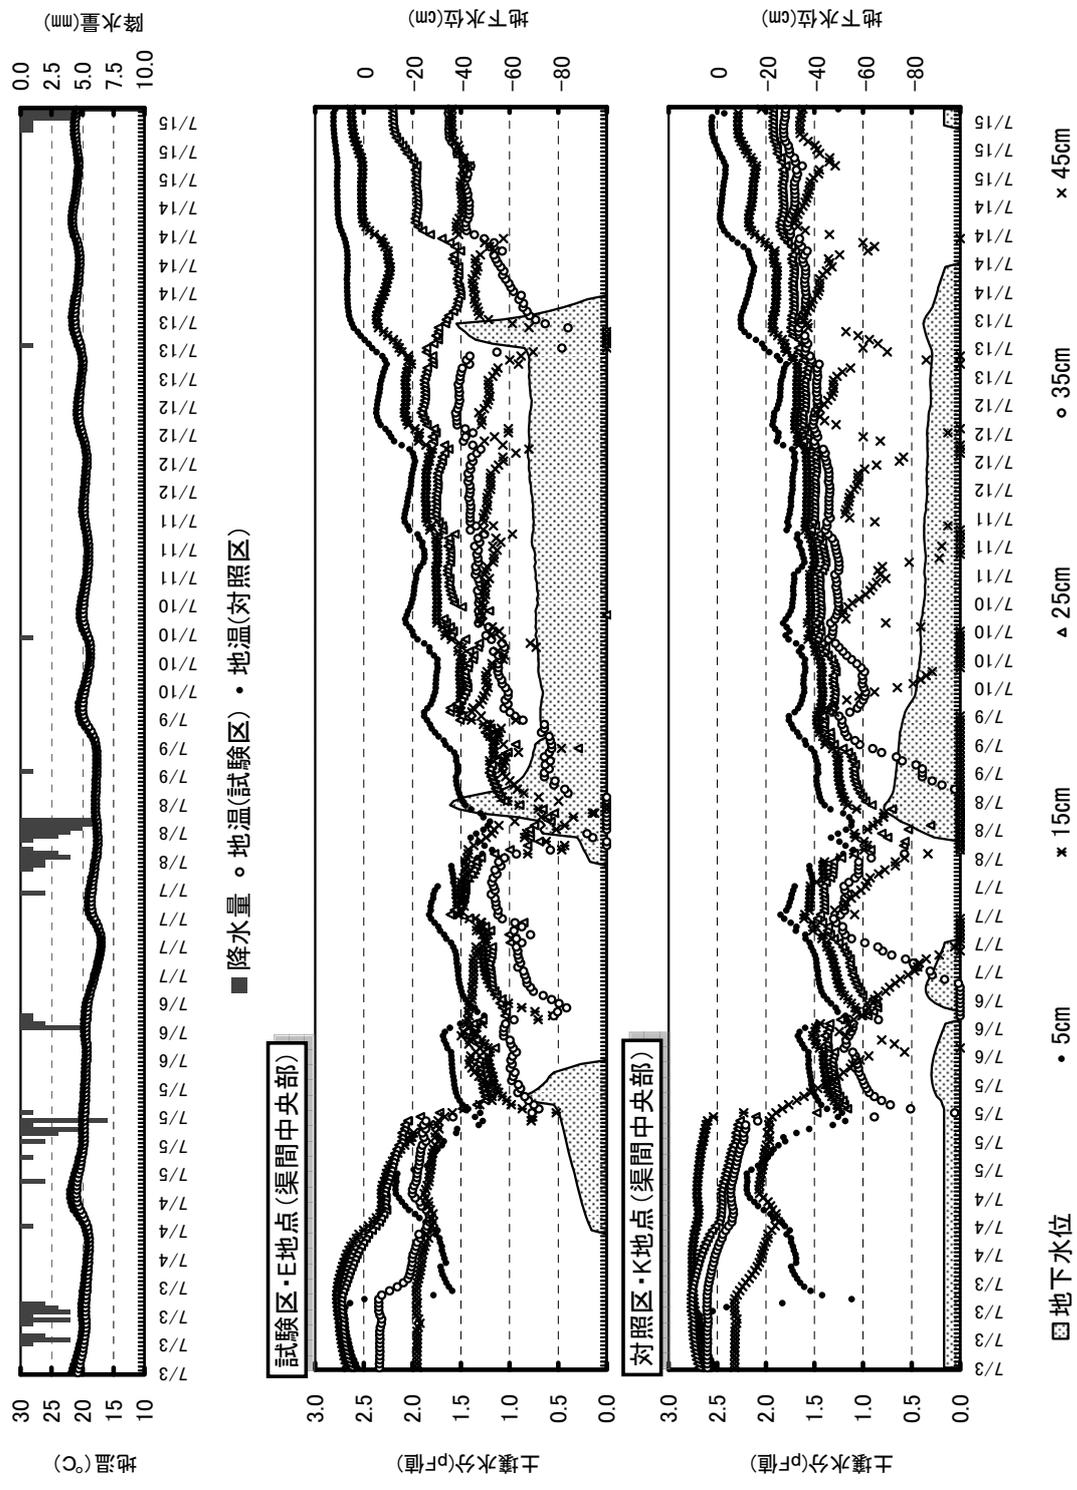
図-9 第3回給水時于一夕 期間:7月3日~7月15日

E地点の地下水位と土壌水分(pF値)の関係をみると、降雨の影響により表層部のpF値は両区とも低下し、大きな差はみられなかった。また、対照区では降雨や試験区での給水の影響もあり、地下水位の上昇がみられた。

7/9と7/14の両区のpF値を比較すると、試験区の深さ25cmと35cmの値が対照区に比べ低下しており、地下かんがいによって土壌水分がコントロールされている状況がうかがえる。

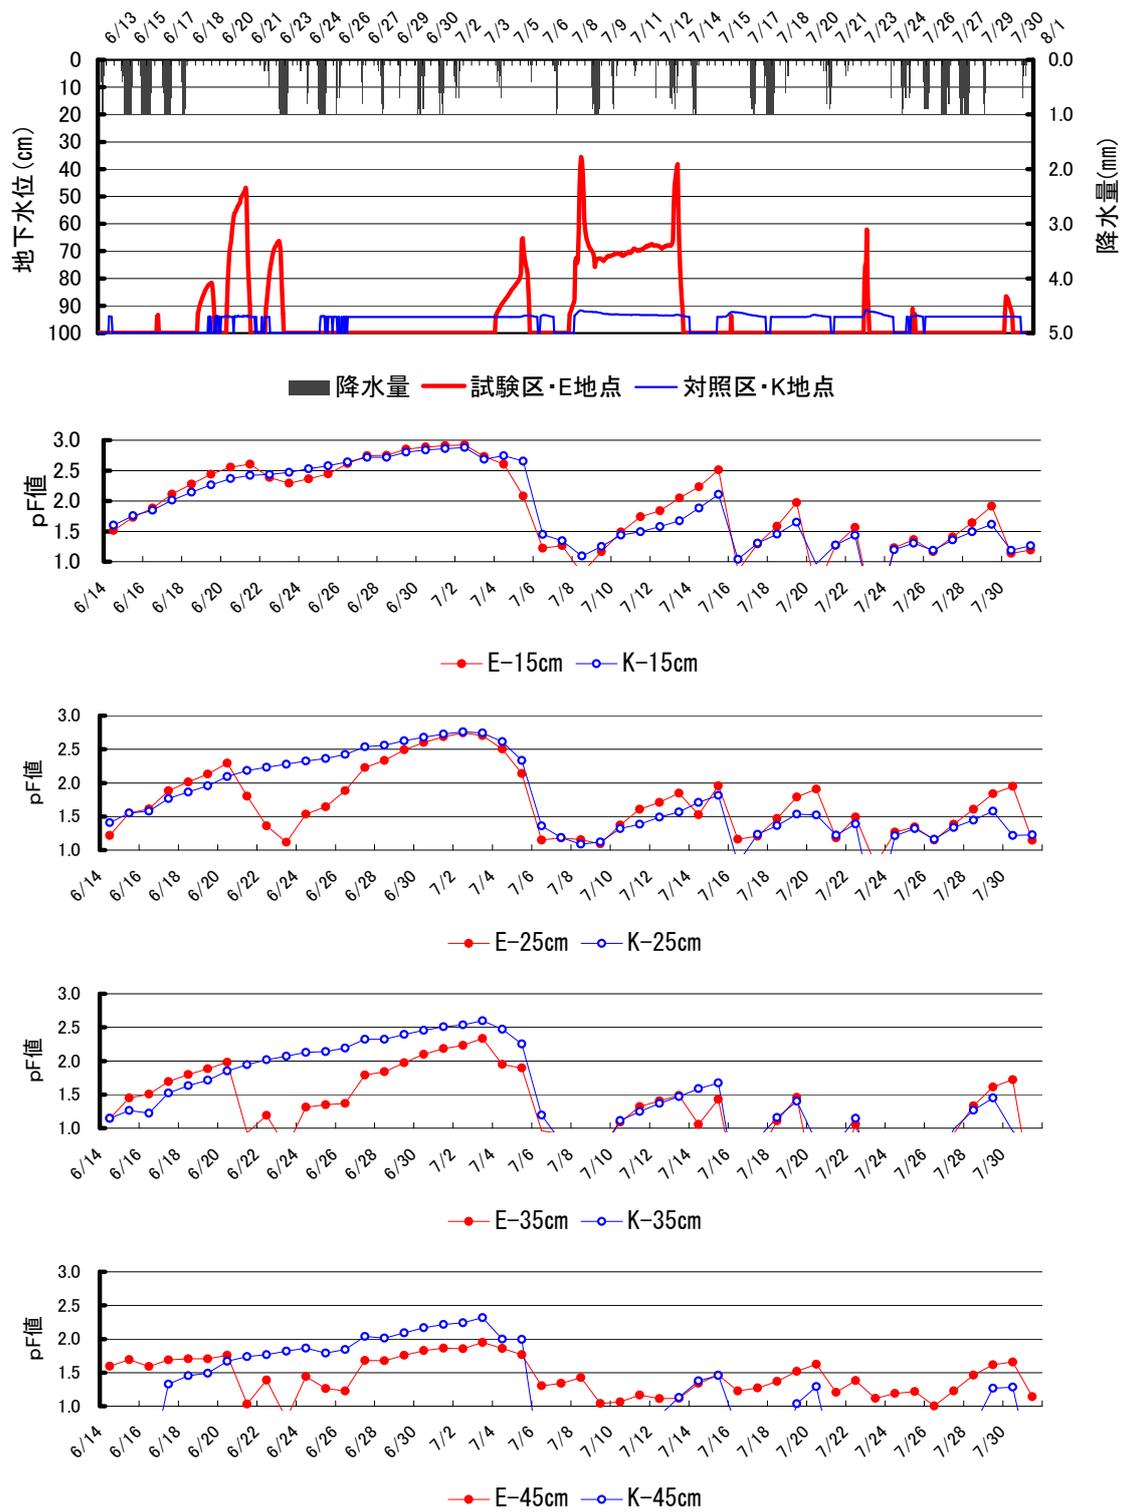
図-10 地下水位の変動と降水分布・pF値の変動：ほ場内中央部渠間(自動記録式データ)

自動記録式（データロガー）で取得したデータをもとに、第2回と第3回の給水試験結果を総括する（図-10 参照）。

第2回給水試験時（6/18～23）は、干天の影響もあり土壤の乾燥が進んでいた。そのため、地下かんがいによる地下水位の上昇に伴い、試験区の深さ 25～45 cm までの pF 値は低下し、対照区の pF 値との差は明確であった。

一方、第3回給水試験時（7/3～15）は、降雨の影響により両区の pF 値は低下しており、地下かんがいによる水分供給の効果は小さかった。

このように、連続的な干天日の発生により土壤の乾燥が進んでいる場合は、地下かんがいによる下層からの水分供給は効果的であり、地下水面が深さ 50～60 cm 程度でも、横浸透などにより深さ 25 cm 程度までの水分供給が可能であることがわかる。

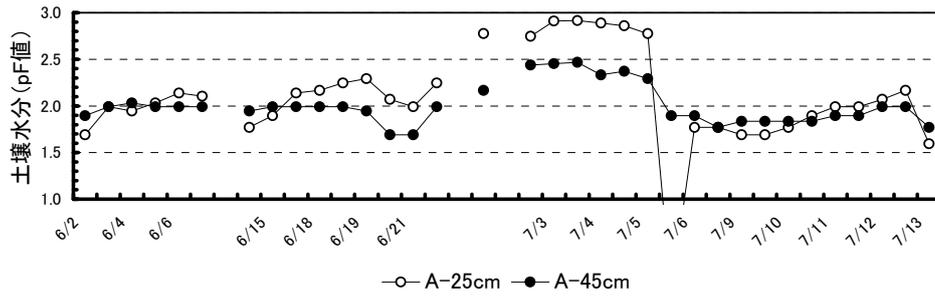
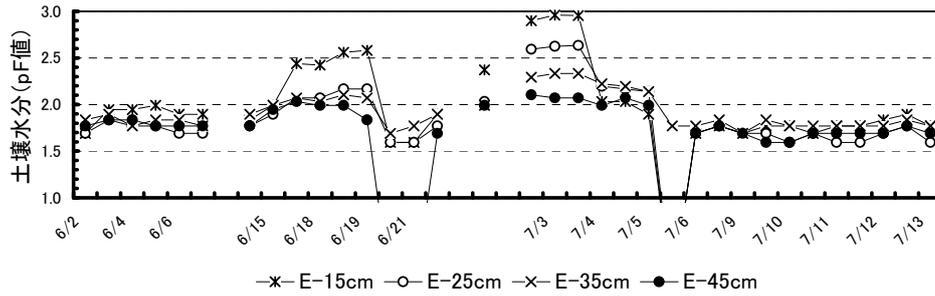
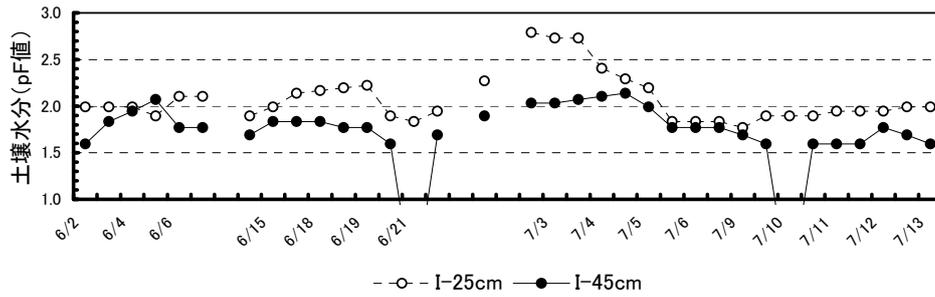
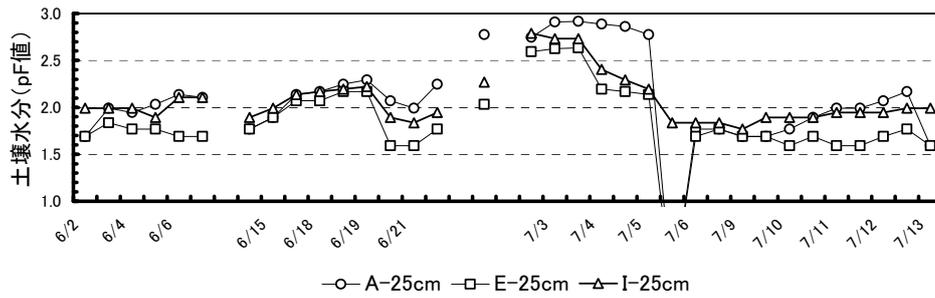
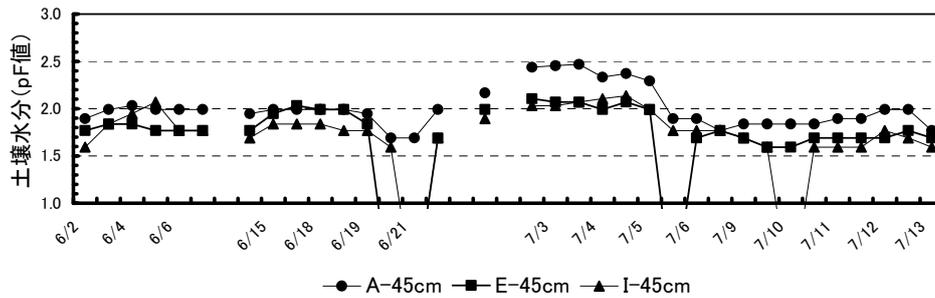
図-11 給水試験時の土壌水分の変動（読み取り式）

また、渠間中央に設置した土壤水分計の測定値（図-11）をみると、流入側、試験区中央、下流側（調整柵側）で大きな差はなく近似した pF 値を示しており、地下水位の地点間較差とは異なるものであった。

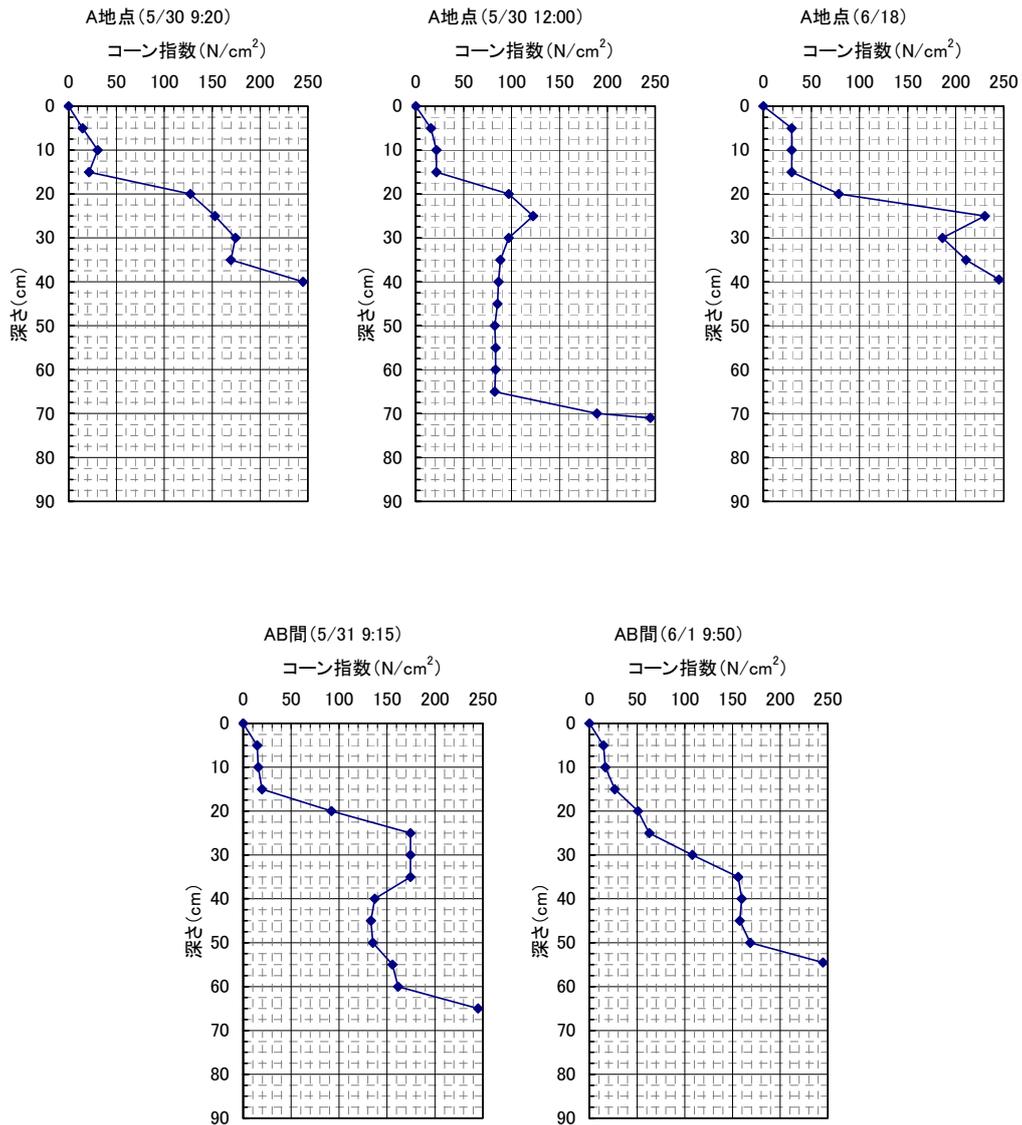
●参考データ【ほ場内の地耐力（コーン指数）】

給水側の渠間中央部 A 地点のコーン指数の変化をみると、5/30 の給水前では深さ 40 cm で測定限界の 250N/cm^2 に達している。給水後、2 時間 30 分経過後の 12:00 のコーン指数は 30 cm 以深で 100N/cm^2 を下回り、コーン指数の低下傾向がみられる。これは、給水口に近いことで、下層の水分が増加したためと思われる。

その後の 6/18 の測定値は、5/30（給水前）と同等の値を示した。
