高精度 GPS 測位を活用した圃場整備技術の開発

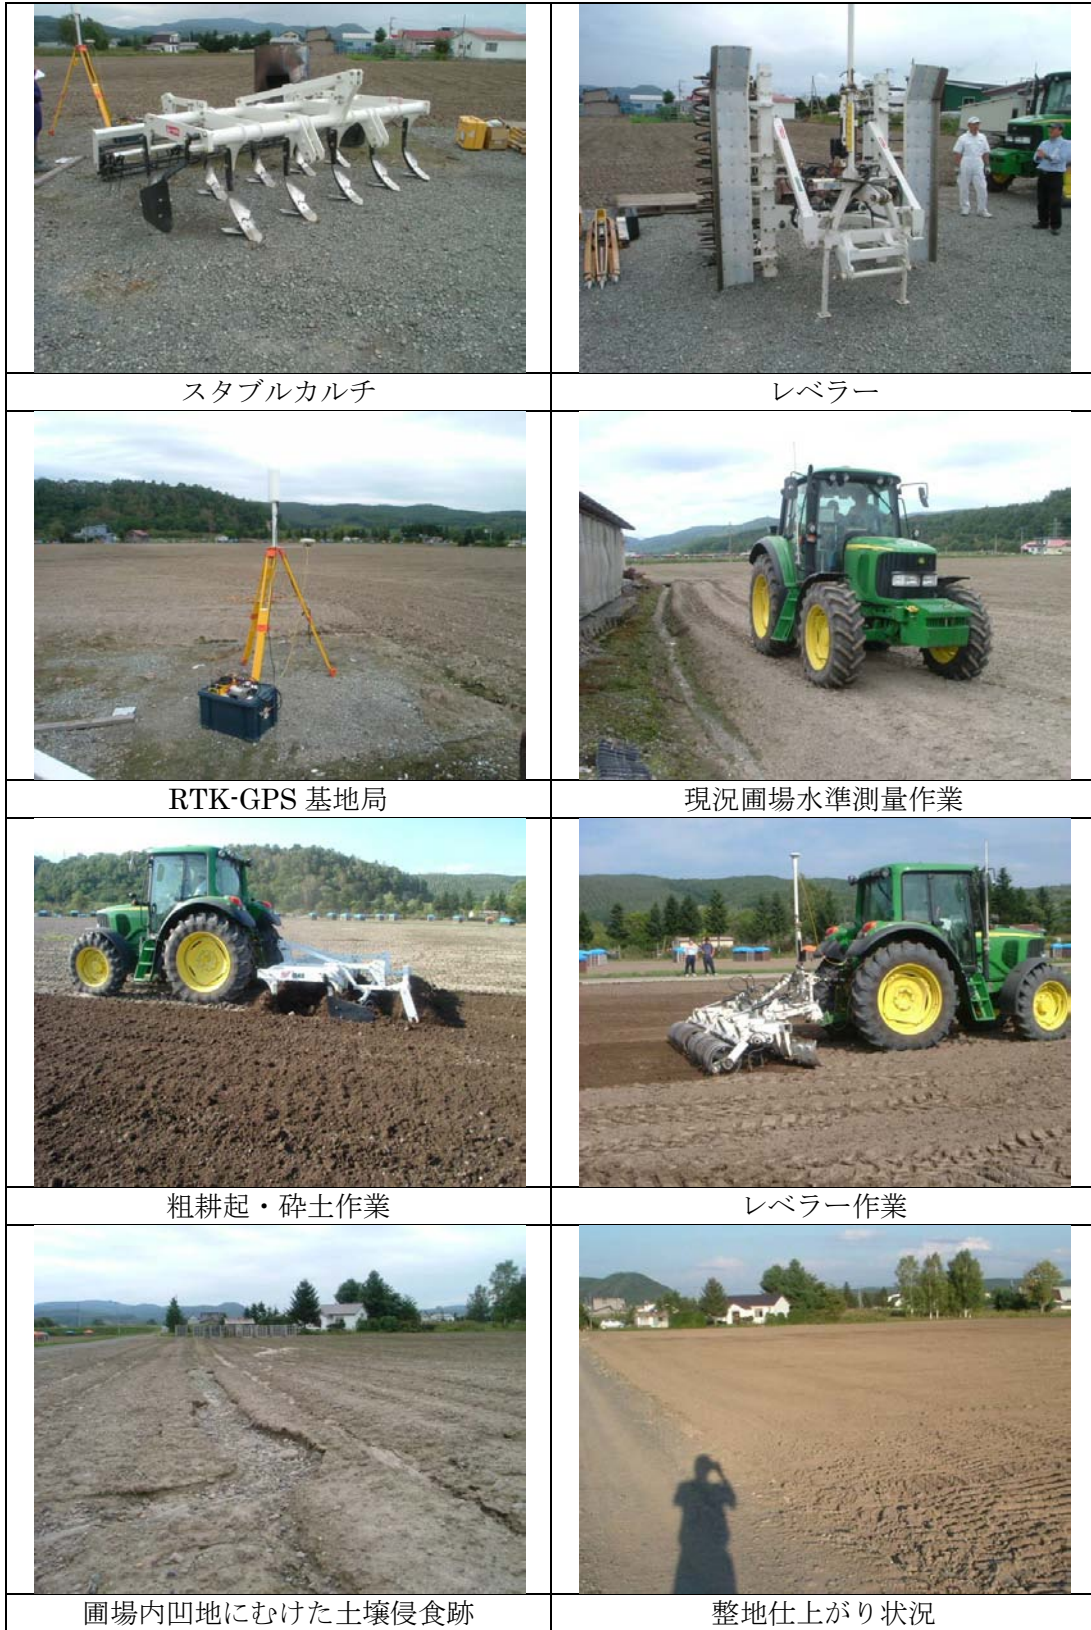
写真-1 畑圃場現地試験状況

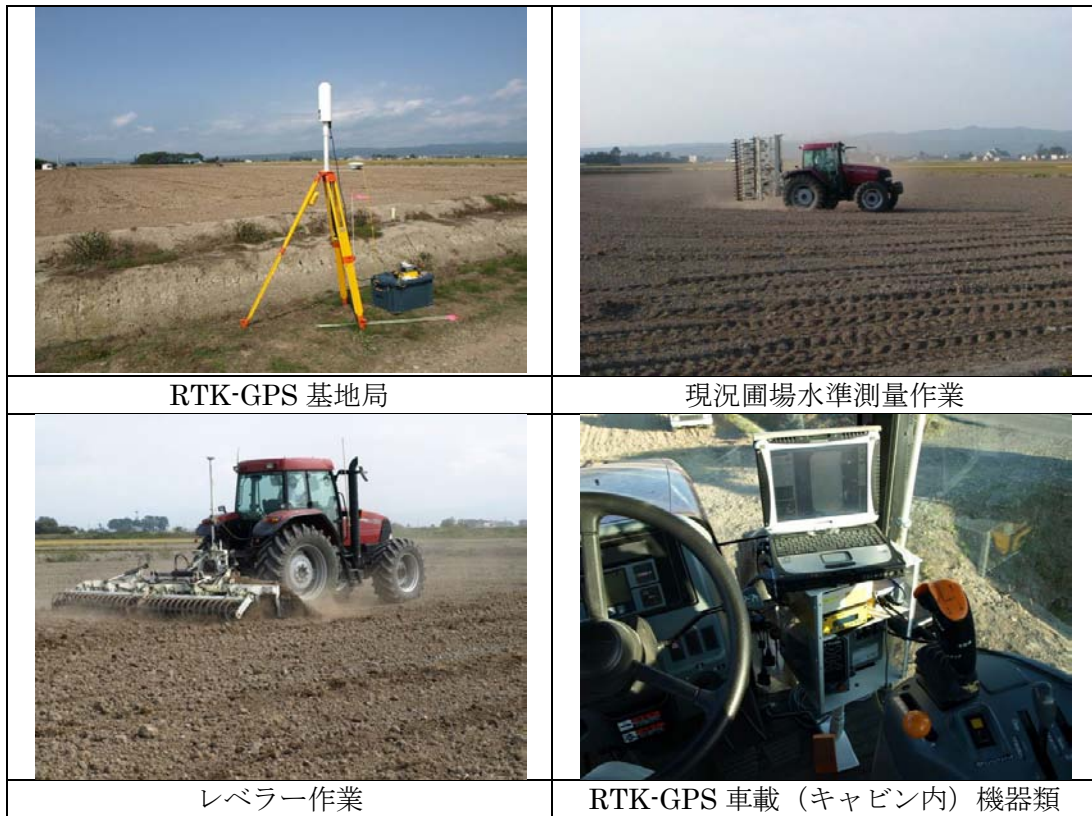
写真-2 水田圃場現地試験状況
